Kelenderis Odeion'u ve Belgeleme Çalışmaları

Kelenderis Kazılarının 2020 yılı projesi kapsamında odeion'un belgelenmesi Türk Tarih Kurumu desteğiyle gerçekleştirilmiştir. Bu proje ile ilgili olarak, son yıllarda yapılan kazılarda gün yüzüne çıkarılan bu yapının görünür kalıntılarının ölçümleri yapılarak, sahne, orkestra gibi bölümleri ile oturma alanlarının alt ve üst bölümlerinin bugünkü hâlleri çizilmiş, ardından restitüsyon ve restorasyon projeleri hazırlanmıştır.

The Odeon at Kelenderis and its Documentation Works

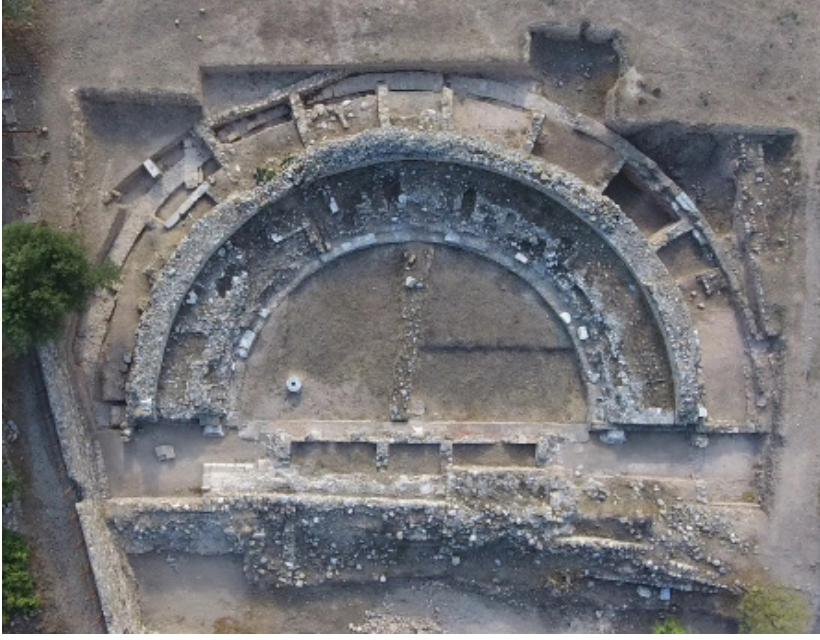
Odeion'un mimarisiyle ilgili asıl veriler ve korunma durumu 2001-2005 ve 2019-2020 yılları arasında gerçekleştirilen süreli kazılarla açıklığa kavuştu⁵. Bu dönemlerde, yapının kapladığı alanda, yukarıda sözü edilen tüm geç dönem mezarları belgelenip kaldırıldı⁶, toprak dolgunun seviyesi orkestra seviyesine kadar indirilerek, yapının aslına özgü bölümleri, yani sahne binası, orkestra ve buraya giriş koridorları, birinci oturma alanının alt yapısı, dolaşma yeri olduğunu düşündüğümüz kalın duvarın tamamı ile bunun dışında kalan alanda yapının yukarıda saydığımız bölümlerini kuşatan asıl dış duvarı ortaya çıkarıldı. Bu bağlamda, saydığımız bölümlerdeki bozulmalar ile buna yönelik olarak, farklı dönemlerde gerçekleştirilen diğer müdahalelerle ilgili tespitler yapıldı (Resim 1, 2, 4).

Resim 1: Odeion'un havadan görünüşü (2020 sezon sonundaki durum).

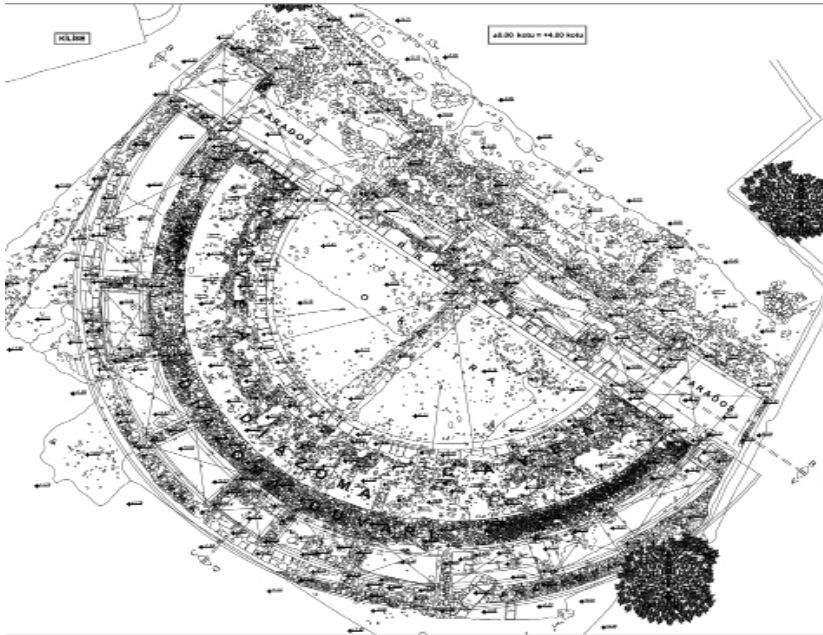
Resim 2: Odeion'un röleve çizimi.

Odeion'un sahne binası yapının doğusunda yer almaktadır. Ancak yapının bulunduğu yerde, kuzey-güney yönlü olarak uzanan Orta Çağ surları sahne binasının ana yapısını büyük oranda yok etmiş, günümüze yalnızca asıl binanın orkestraya doğru uzanan sahne önü (*proskenion-proscaenium*) bölümü ulaşmıştır. Burada surların yok ettiği bir başka bölüm de sahne binasının iki ucundaki dış destek duvarlarıdır. Bu yüzden söz konusu sur duvarı aşağıda ele alacağımız orkestraya giriş koridorlarının doğu duvarı hâline gelmiştir (Resim 1, 2, 4, 5).

Sahnenin burada ele aldığımız bölümü orkestra zemini seviyesinde kuzey-güney yönlü bir duvarla sınırlandırılmıştır. Yumuşak kireçtaşından yapılan ve zeminde sadece üst yüzü görülen bu duvarın genişliği 0,30 m kadardır. Bu duvarın her iki ucu benzer malzemeyle yapılan ve orkestra yayının çerçevesini oluşturan diğer bir duvara da bağlanmıştır (Resim 1-2).

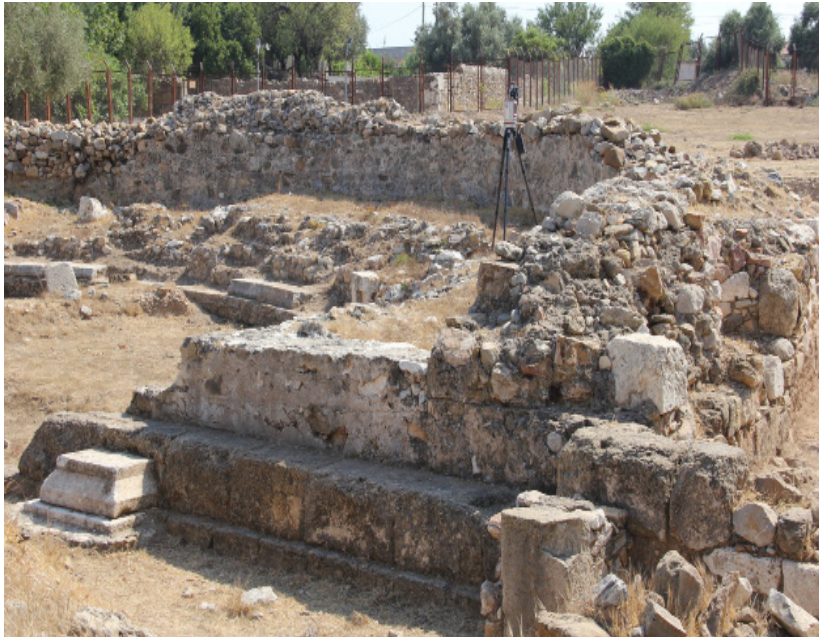
Orkestra'nın hemen gerisinde, gezinti yerini oluşturan duvarın ikiye ayırdığı birinci oturma sıralarının bulunduğu bölüm yapının en çok zarar gören yerlerinden biridir. Burada orkestra'dan sonraki ilk sıraya ait oturma sıralarının altındaki bloklardan bir gurubu *in-situ* durumda günümüze ulaşmıştır. Alanın geri kalan kısmı ise moloz taş ve kireç harcından oluşan alt yapısıdır. Oturma bloklarından günümüze ulaşanlar kirli beyaz renkte sert kireç taşındandır. Günümüze ulaşan bu bloklar asıl üzerine oturulan bloğun altına yerleştirilen parça olup, öyle anlaşılıyor ki, bu tüm oturma sıralarını oluşturan malzemedir. Günümüze ulaşan bu blokların görünen ucu yukarı doğru daralan basit bir profile sahiptir; yükseklikleri de ortalama 0,20-0,25 m kadardır (Resim 1-2, 4-5). Bunların bir ucu asıl oturma alanının alt yapısını oluşturan harçlı zemine gömülmüştür. Bunların üzerine yerleştirilen ve seyircinin oturduğu asıl oturma bloklarından günümüze *in-situ* durumda hiçbir örnek ulaşmamış olsa da en azından oturma sıralarının iki parçadan oluştuğunu söyleyebiliyoruz. Normal düzene göre; alttaki bloğun üzerine yerleştirilen bu eksik parçaları hafifçe dışa doğru taşmakta, bu aynı zamanda bir sonraki oturma sırasına ait ayak koyma yeri görevi görmekteydi ve her bir oturma sırasının yüksekliği 0,40-0,45 m dolayında olmalıydı¹⁴.

Birinci oturma alanının alt yapısının bu şekilde inşası bakımından tespit ettiğimiz en önemli ipuçlarından biri orkestra'dan hemen sonraki ilk oturma sırasının altlıklarının bu harcın içine gömülmüş olmasıdır. Diğer bir ipucu olarak da; birinci oturma alanının giriş koridorlarının bulunduğu yerde, her iki uçtaki dış destek duvarlarının bulunduğu yerde görülen kalıp izleridir¹⁵ (Resim 4). Böylece bir yandan aşağıda ele alacağımız dolaşma yerini oluşturan duvar diğer yandan da destek duvarları

Resim 4: Birinci oturma alanı alt yapısı ve ilk sıraya ait in-situ bloklar.
