## PERGE KAZISI 1988 YILI ÇALIŞMA RAPORU

Prof. Dr. HALÛK ABBASOĞLU \*

Perge Kazısı 1988 yılı çalışmaları, Eski Eserler ve Müzeler Genel Müdürlüğü'nün izniyle, İstanbul Üniversitesi Edebiyat Fakültesi Antalya Bölgesi Arkeoloji Araştırmaları Merkezi tarafından, 15.8.1988 -24.9.1988 tarihleri arasında gerçekleştirilmiştir. Kazımızı, Eski Eserler ve Müzeler Genel Müdürlüğü'nün yanı sıra, İstanbul Üniversitesi Edebiyat Fakültesi Dekanlığı, Türk Tarih Kurumu, Türkiye Turing ve Otomobil Kurumu ve Mobil Oil T.A.Ş., ayırdıkları ödeneklerle desteklemişlerdir. Başta Eski Eserler ve Müzeler Genel Müdürlüğü olmak üzere, çalışmalarımıza katkıda bulunan tüm kurum ve kuruluşlara teşekkürü bir borç biliriz.

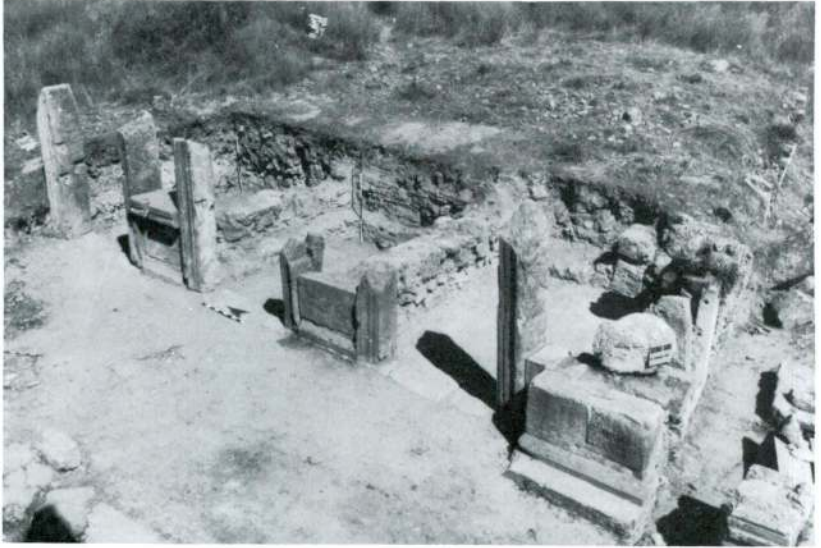
Res. 1 - Ana sütunlu caddede (Ja) bulunan ve bu yıl kazısı yapılan, 1, 2 ve 3 no.lu dükkanlar. Kazı ve temizlik çalışmalarından sonra, genel görünüm, güneybatıdan.

Çalışmalara önce, tam köşeye isabet eden 1 no.lu dükkânın kazısıyla başlanmış, bunu daha sonra 2 ve 3 no.lu dükkânların kazısı izlemiştir (plân 2). Üç dükkânın da kazısı sırasında, özellikle üst seviyelerde, daha önceki yıllarda ana sütunlu caddenin kazısından çıkan ve bu kesime dökülen moloz-toprak karışımı dolgu ile karşılaşmış ve söz konusu dolgunun kaldırılması sağlanmıştır. Daha sonra, her bir dükkân, taban seviyesine kadar inilmek suretiyle tamamen temizlenerek ortaya çıkartılmıştır (plân 2, res. 1-3). Dükkânlardan sadece en güneyde, yani köşede yer alanın tabanının mozaikle kaplı olduğu tesbit edilmiş (res. 1); diğer iki dükkânda ise, taban mozaikine rastlanmamıştır.

çok bozulmuş halde bronz sikkeler ele geçmiştir. Belirtilenlerin dışında kayda değer buluntu vermeyen dükkânların kazı ve temizlik çalışmalarının tamamlanmasından sonra, yıkılmış fakat kullanılabilir durumda bulunan kapı söveleri vinçle yerlerine konularak geçici onarımları gerçekleştirilmiştir (res. 1).

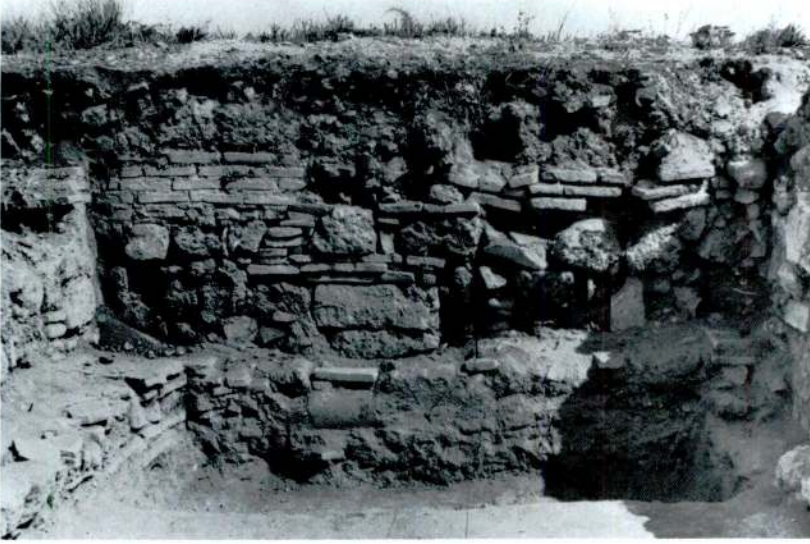
**Res. 3 - 2 no.lu dükkânın arka kısmında, taban seviyesini kontrol amacıyla açılan sondaj çukuru; geri plânda dükkânın düzensiz taş ve tuğlalardan örülmüş duvarı, batıdan.**

Düzgün olmayan dörtgen biçimindeki plânları, düzensiz taş ve tuğlalardan, özen gösterilmeksizin inşa edilmiş duvarlarıyla (plân 2, res. 2-3) Geç Antik ve Bizans dönemlerini yansıtan dükkânların kazısı sırasında, moloz ile karışık vaziyette, çanak çömlek parçaları, pişmiş topraktan yapılmış duvar çivileri ve özellikle taban seviyesinde,

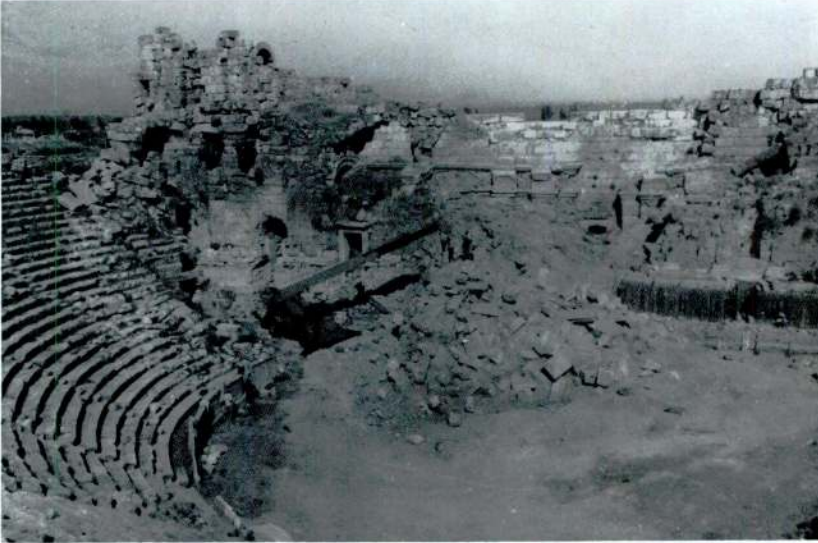
**Res. 4 - Tiyatro. Orkestrada sahne binasının enkazının oluşturduğu tepecik, kazı çalışmalarının başlangıç aşamasında, güneybatıdan.**

İlk iş olarak, orkestranın içinde bir tepecik oluşturan, sahne binasına ilişkin enkazın (res. 4) temizlenmesi için, ekibimizin mimarları tarafından, topoğrafik ölçümlerle karelaj sistemi kurulmuştur (plân 3-7). Daha sonra, geçen yılki ekibin bıraktığı yerden itibaren, oluşturulan karelaj sistemine göre, tüm kalıntıların (mimarlık, heykeltraşlık eserleri, küçük buluntular v.s.) yerlerinin saptanması ve büyük parçalarda vinç kullanılmak suretiyle kaldırılması işlemine geçilmiştir. Çalışmalara, yıkılma tehlikesini önlemek düşüncesiyle, öncelikle üst seviyelerde yer alan blokların tesbiti ve kaldırılmasıyla başlanmış ve basamaklı bir biçimde orkestra tabanına kadar inilmiştir.

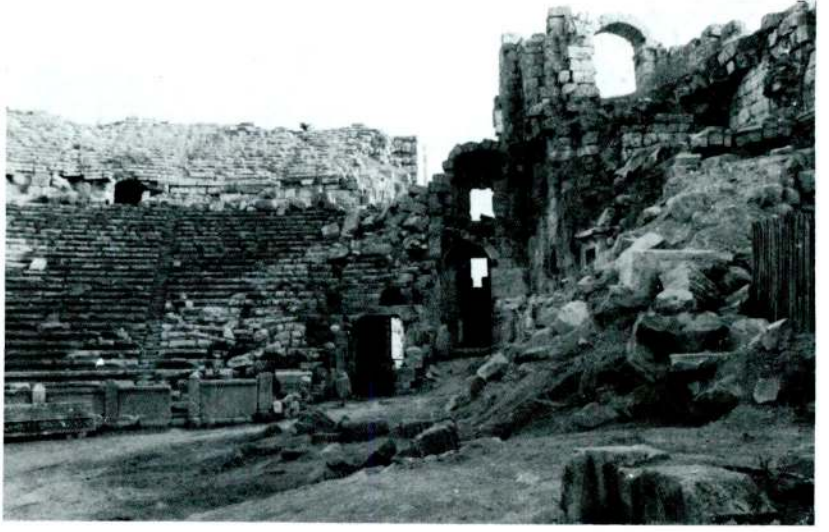
**Res. 5 - Tiyatro. Kazı alanının bu yılki alıřmalardan sonra kazandıđı genel grnm, gneyden.**

Son günlere dek devam eden bu çalışmalar sonucu, orkestranın içinde sahne binasının enkazının oluşturduğu tepecik, statik açıdan bırakılmasını şimdilik gerekli gördüğümüz çok az bir kısmı hariç, büyük ölçüde temizlenerek ortadan kaldırılmıştır (res. 5).

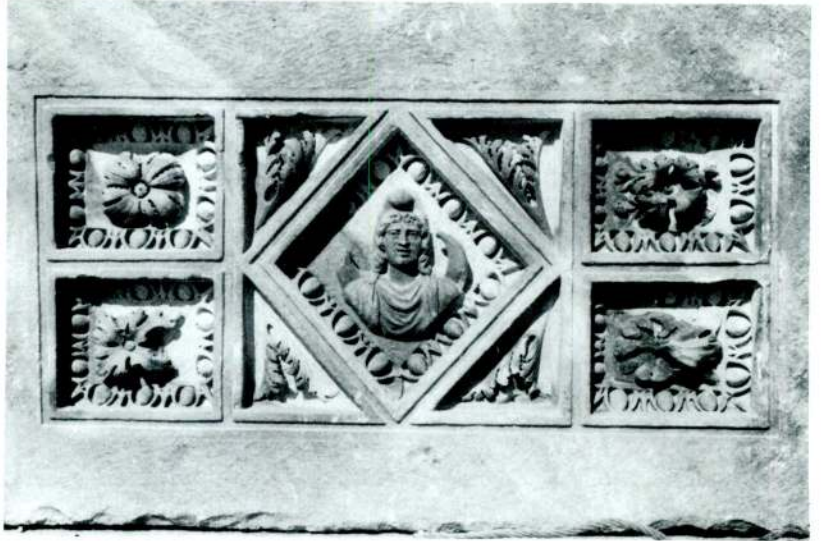
**Res. 6 - Tiyatro kazısında ele geen mimari elemanlarından, kasetli bir tavan blođu.**

Kazılar sonunda çeşitli mimari elemanların (res. 6-8) yanı sıra, birçok heykeltraşlık eseri de ele geçmiştir ki (hepsi 149 parçadır), bun-

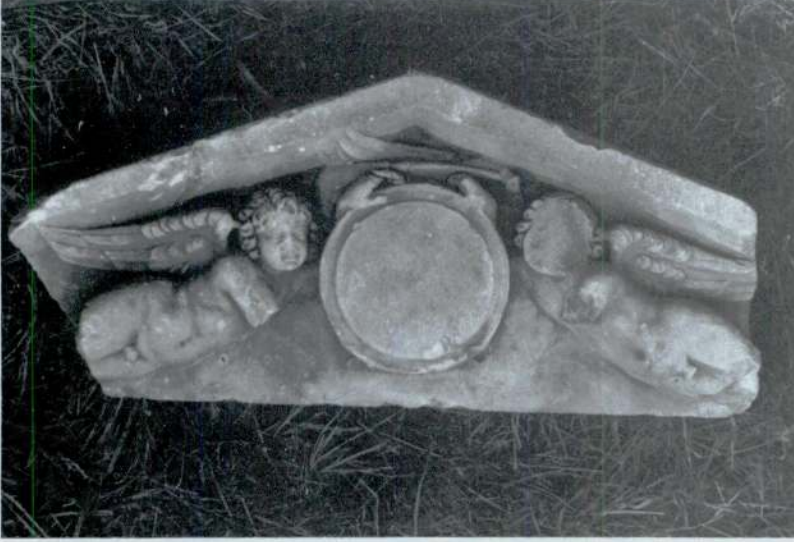
Res. 7 - Tiyatro kazısında ele geçen, Eros tasvirleriyle süslü bir aedicula alınlığı (scena frons'a ilişkin).

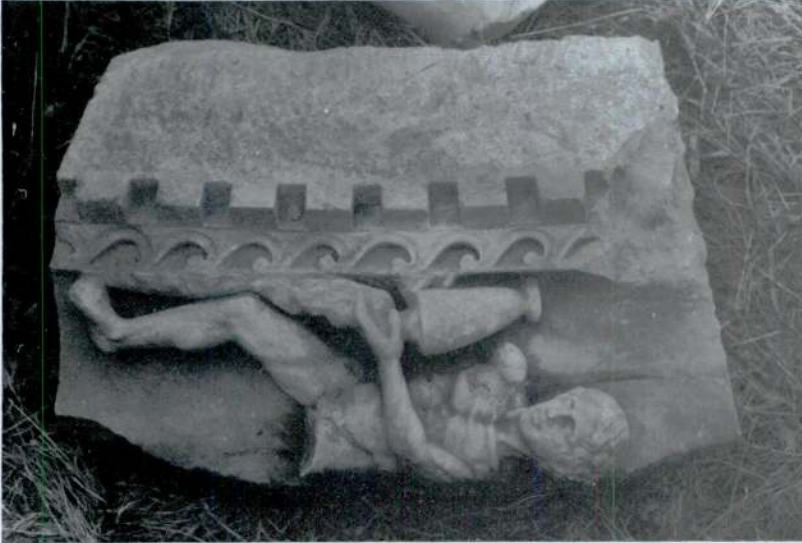
Res. 8 - Tiyatro kazısından kabartma figürlü bir saçaklık parçası.

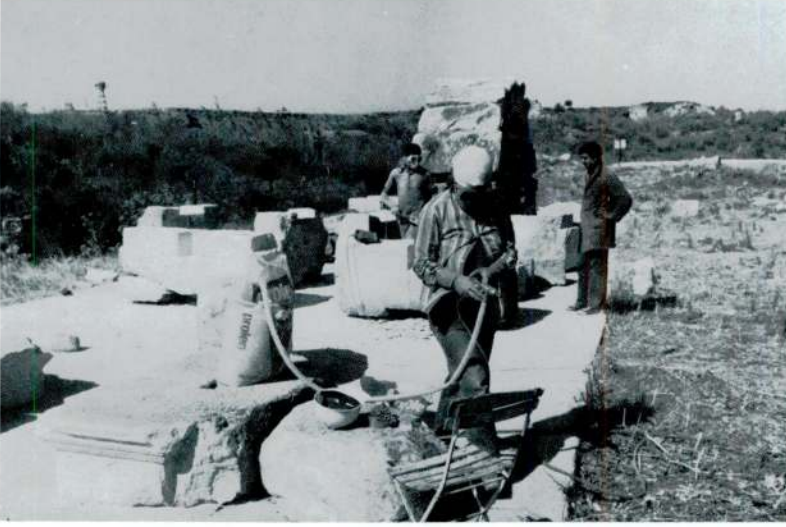
**Res. 19 - Demetrios-Apollonios Takı onarım alıřmalarından bir grnm. F-L sıralarına iliřkin tařların kum pskrtme yntemiyle temizlenmesi.**

- a. F-L sıralarının mevcut taşları kum püskürtme yöntemiyle temizlenmiştir (res. 19).
- b. Daha önce işaretlenen ve kılavuz delikleri açılan, öngörme kılıf borularının geçeceği çekirdekler F-I sıralarındaki tüm taşlarda boşaltılmıştır (res. 20).
- c. Bu işlemler sırasında, G sırasındaki taşın çatlak olduğu yerlerden kırılacağı anlaşılmış ve taşın sağlamlaştırılması için bu noktadan ikiye ayrılması sağlanmıştır. Daha sonra bu iki parça asil çelik çubuklar yerleştirilerek, araldit ile yapıştırılmıştır.
- d. 1981 yılında kemer taşlarının yerlerini ve yönlerini saptayabilmek için yaptırılan ahşap kemer kalıbının çürümesi ve tehlike arzemesi nedeniyle sökülmesine karar verilmiş ve taşlar yere indirilip, beton üzerinde yanyana dizilmiş, ahşap kalıp da sökülmüştür.
- e. Üzerinde işlem yapılan tüm taşlara, kaldırma kolaylığı sağlamak üzere, dübel takılmıştır.

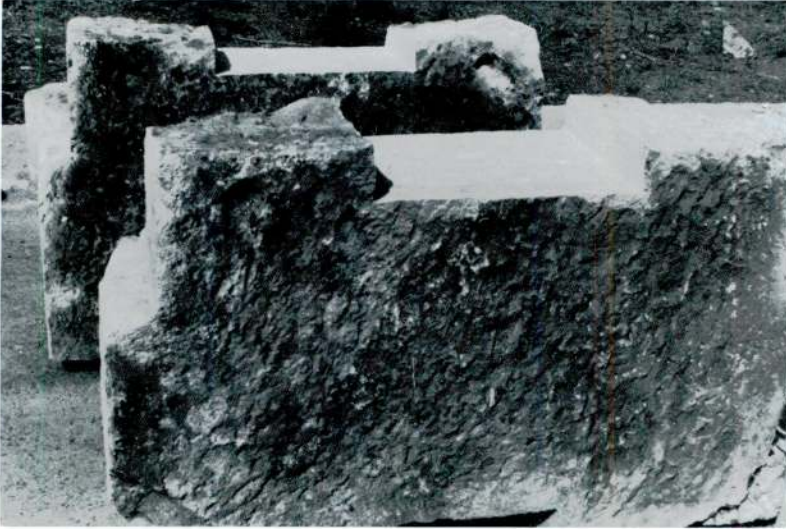
**Res. 20 - Taktaki onarım alıřmalarından diđer bir grnm: ngerme kılıf borularının gemesi iin buyıl ekirdek bořaltma iřlemine tabi tutulan F-L sıralarına iliřkin tařlardan iki tanesi, sz konusu hazırlık iřleminden sonra.**
