## ALANYA İÇKALESİ'NDE 1988 YILINDA YAPILAN KAZI ÇALIŞMALARI

Prof. Dr. M. OLUŞ ARIK

1986 yılından beri yapılmakta olan Alanya İçkalesi kazılarının bu yılki bölümüne 19 Ağustos-20 Eylül 1988 tarihleri arasında devam edilmiştir.

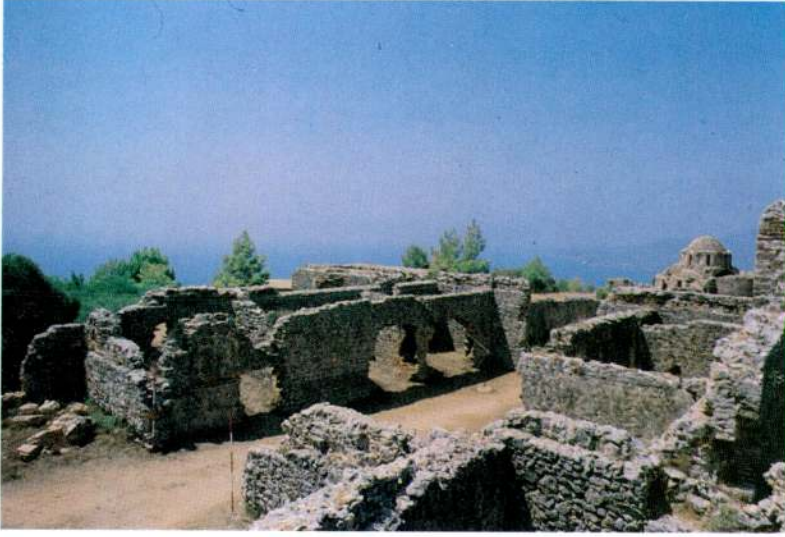
Res. 1 - "Saray" denilen saha da kazısı yapılan mekânlara bakış.

"Saray" diye anılan sahanın vaktiyle nasıl bir plâna sahip olduğunu ve iç taksimatını anlamak üzere, 1988 kampanyasından önce burada kazı çalışmalarına devam edilmesi düşünülmüş; fakat devamlı olarak ziyaretçilere açık tutulan bu sahanın, kazı çalışmaları bitip biz oradan ayrıldıktan sonra her türlü tahribata marûz kalacağı endişesiyle bu düşünceden vazgeçilerek, nisbeten daha çok koruma altına alabileceğimiz bir mevkide, bu sahanın kuzey-batısında yer alan mekânlarda çalışmalara devam edilmesi uygun bulunmuştur.

Söz konusu mekânlar, kuzey-batı güney-doğu istikâmetinde uzanan ve bugün iki kenarında adeta portal kalıntısı izlenimi veren bi-

rer açıklık vasıtasıyla hem gerisindeki geniş düzlük ve hem de İçkale'nin orijinal kapısının bulunduğu kısım ile irtibatlanan bir koridorun kuzey-doğu güney-batı kenarları boyunca karşılıklı olarak dizilmiş üçer bölümden meydana gelmektedir.

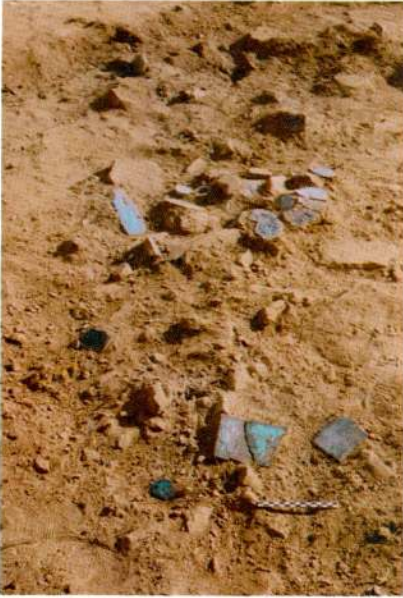
Res. 2 - VIII numaralı mekânda kazı sırasında çıkan buluntuların vaziyeti.

Mekânda yürütölen çalışmalar esnasında karşılaşılan en önemli husus, hiç kuşku yok ki, güney ve doğu duvarlarında in-situ vaziyette çıkan fresk kalıntılarıdır. Daha önce XIII numaralı mekânda ve İçkale'nin muhtelif bölümlerinde de karşılaşıldığı üzere, kırmızı renkli zikzak şeklindeki süslemelerin hâkim olduğu yer yer tahribata uğramış fresk tabakası, VIII numaralı mekânın doğu duvarından bitişindeki VII numaralı mekânın doğu duvarında da devam edecek şekilde ilerleyip VII numaralı mekânın kuzey köşesinde nihayetlenmektedir. VII ve VIII numaralı mekânı birbirinden ayıran duvarın, sur duvarına ve dolayısıyla burada mevcut fresk tabakasının üzerine sonradan inşa edildiği dilatasyondan da anlaşılmaktadır.

Mekânın içerisine dağılmış ve epey tahrip olmuş buluntuların vaziyeti fotoğraf ve ölçüler alınarak tesbit edilmiş; fakat kazı süresinin tamamlanması nedeniyle, duvar yüzeyindeki fresklerle birlikte geniş çaplı bir koruma altına alınarak, 1989 sezonunda tekrar ele alınmak üzere buradaki kazı çalışmalarına son verilmiştir.

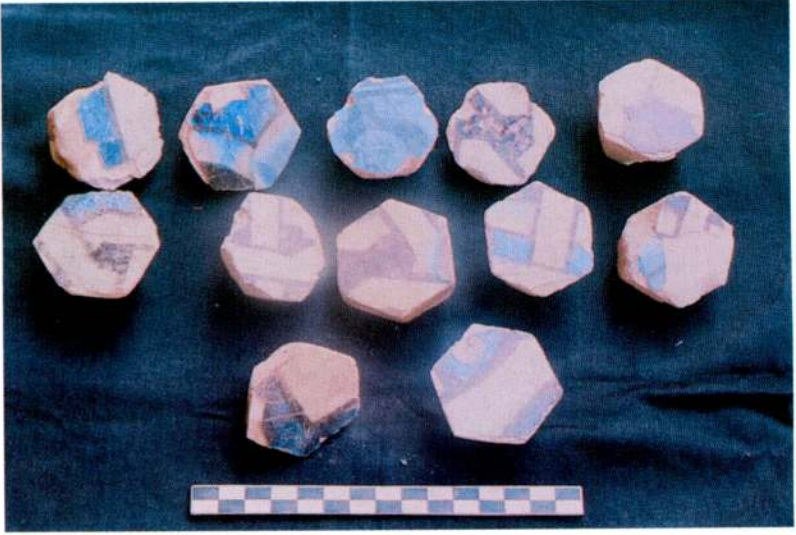
**Res. 3 - Altıgen çini mozaiklerden bir grup.**

Buluntular arasında en yoğun grubu, çini ve çini mozaik parçaları oluşturmaktadır. Çini mozaiklerde altıgen, dikdörtgen, üçgen, yamuk, kare, eşkenar dörtgen ve beşgen örneklere rastlanmıştır. Bunların ya çoğunluğu geometrik örgü veya kûfi yazılı sıraltı çinilerden ya da türkuvaz renkli düz levha çinilerden kesildikleri anlaşılmaktadır.

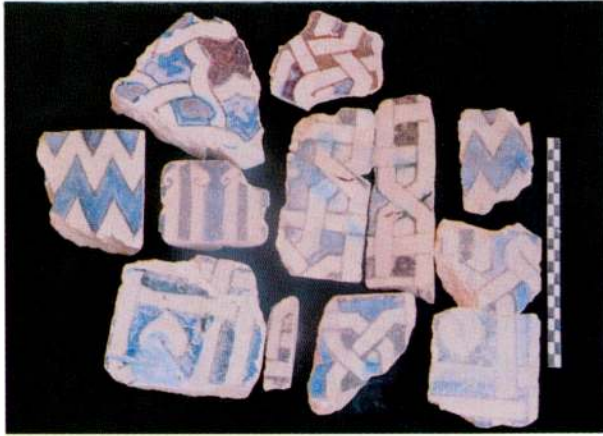
**Res. 4 - Yazılı ve geometrik süslemeli sıraltı çinilerden bir grup.**
