Beycesultan Bizans Dönemi'ne Dair Yeni Veriler ve Şarap İşliđi

New Data on the Byzantine Period and the Winery of Beycesultan

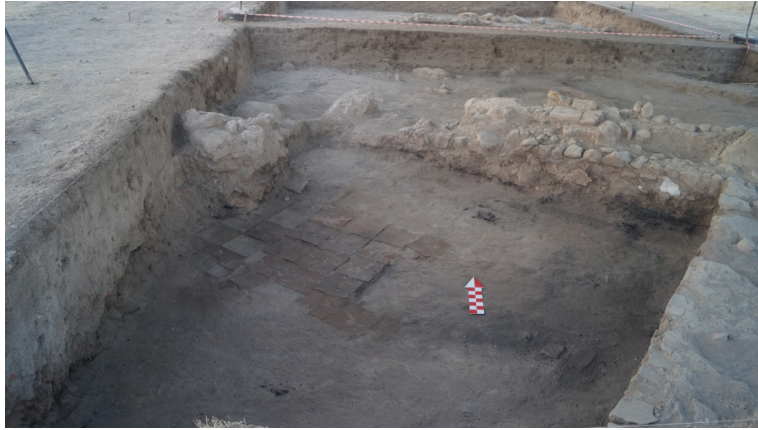
Figür 3. Taban döşeme tuğlaları

düşündürmektedir. Yangın sonucunda çöken üst yapının tabanı büyük ölçüde tahrip ettiği anlaşılmaktadır. Bununla birlikte, mekân tabanında 1,60x1,50 m ölçülerinde korunmuş, kareye yakın bir alan tespit edilmiştir. Bu alanın, 28x28 cm ölçülerinde pişmiş toprak tuğlalarla döşenmiş olduğu görülmektedir (Figür 3). Taban döşemesinde kullanılan tuğlaların boyutları ve iççilik özellikleri, benzer örneklerin Erken Bizans Dönemi'nde yaygın olarak kullanıldığını göstermektedir. Bu veriler ışığında Mekân 1'in ve dolayısıyla 2b evresinin Erken Bizans Dönemi'ne, büyük olasılıkla 6. yüzyıla tarihlenebileceği söylenebilir.

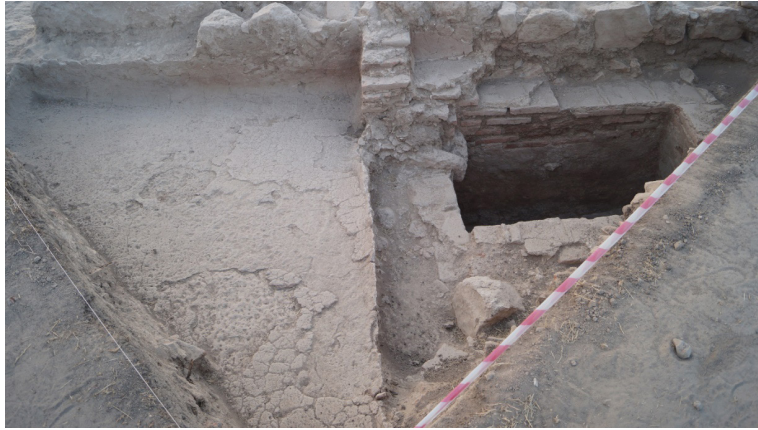
Figür 4. Şarap işliği

Mekânın güneybatı kesiminde, 4,50x2,40 m ölçülerinde, kuzeye doğru hafif eğimli ve özenli bir şekilde harçla sıvanmış bir pres alanı tespit edilmiştir. Sıvaların farklı seviyelerde korunmuş olması, bu alanın kullanım süresi içerisinde en az iki kez onarımdan geçtiğini göstermektedir. Pres alanının eğimli kesiminde, aralarına harç konularak oluşturulmuş ancak büyük ölçüde tahrip olmuş bir ayırıcı duvar izlenebilmektedir. Bu duvarın altında yer alan, 65 cm uzunluğunda ve 14 cm çapındaki bir oluk, üzüm suyunun aktığı bir toplama havuzuna ulaşmaktadır.

Dikdörtgen planlı toplama havuzu, 28x28 cm ölçülerindeki tuğlalarla örülmüş olup 1,50x0,85 m boyutlarında ve 1,30 m derinliğindedir. Havuzun iç yüzeyinin ve tuğla örgüsünün harçla sıvanmış olması, sıvı geçirimsizliğinin özellikle gözetildiğini göstermektedir. Havuz tabanında, 30 cm çapında ve 20 cm derinliğinde ikinci bir çukur bulunmaktadır. Bu unsurun, üzüm suyunun dinlendirilmesi sırasında posa birikimini sağlamak amacıyla tasarlanmış olması muhtemeldir (Figür 5). Beycesultan'da tespit edilen bu tür sıvalı pres tekneleri ve bunlara bağlı toplama havuzlarının yakın benzerleri Amorium Aşağı Şehir kazılarında da bilinmektedir. Amorium örneklerinde, şarap işliklerinin sıva ile kaplandığı ve ön kısımlarında pres taşlarının yer aldığı görülmektedir⁶. Bu işliklerin 7. yüzyıldan 9. yüzyılın ilk yarısına kadar kullanıldıkları kabul edilmektedir⁷.

Mekân 4'te yürütülen çalışmalar, sıvalı alanın üzüm sıkma işlemi için kullanılan bir pres yüzeyi olduğunu açıkça ortaya koymaktadır. Burada elde edilen üzüm suyunun, pres alanındaki eğimi izleyerek oluk vasıtasıyla toplama havuzuna aktığı anlaşılmaktadır. Pres alanı, oluk, havuz ve tabandaki dinlendirme çukuru aynı üretim sürecine ait bütüncül bir mimari düzenlemenin parçalarıdır. Mekân 4'ün toplam alanı 32,4 m²'dir. Toplama havuzunun hacmi dikkate alındığında, işlikte bir seferde yaklaşık 1,66 m³, başka bir deyişle yaklaşık 276 litre şarap üretilebilmiş olmalıdır.

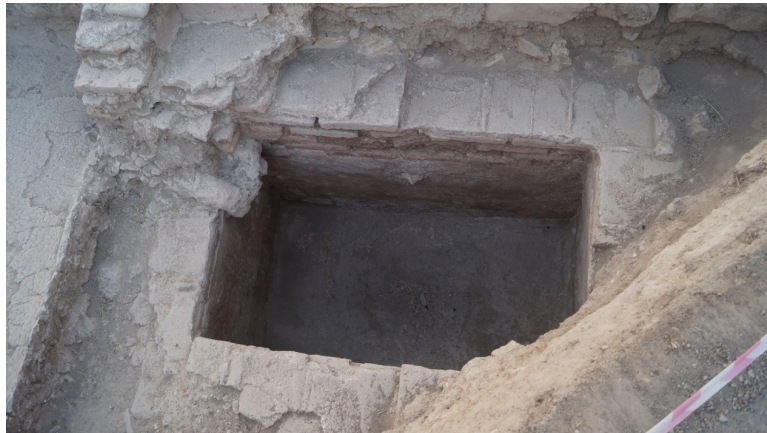
Figür 5. Dinlendirme çukuru

S43 plan karesi içerisinde, şarap işliğinin kuzeydoğusunda yer alan ve yan yana açılmış çukurların da bu üretim sürecinin bir parçası olduğu anlaşılmaktadır. Bu çukurların, hasat edilen üzümlerin sıkım öncesinde geçici olarak depolanması amacıyla kullanılmış olmaları kuvvetle muhtemeldir. Şarap işliğiyle ilişkili bir diğer önemli unsur, kazı öncesinde alanda yürütülen tarımsal faaliyetler sırasında yerinden söküldüğü anlaşılan baskı kollu pres sistemine ait ağırlık taşıdır (Figür 6). Taşın üzerinde tespit edilen siva kalıntılarının, pres alanı ve toplama havuzunda gözlenen sıvalarla benzer özellikler göstermesi, söz konusu bloğun bu işliğe ait olduğunu açıkça ortaya koymaktadır. Kare planlı olan taşın merkezinde dairesel bir oyuk, bir köşesinde ise pres kolunun oturduğu kanal bulunmaktadır. Ağırlık taşı 1,25 m uzunluğunda, 0,85 m genişliğinde ve 0,70 m yüksekliğindedir. Üst yüzeydeki vida deliğinin çapı 30 cm, oturma kanalının genişliği ise 17 cm'dir. Benzer bir örnek, Tlos Antik Kenti'nde bazilikanın güneyinde tespit edilmiştir⁸.

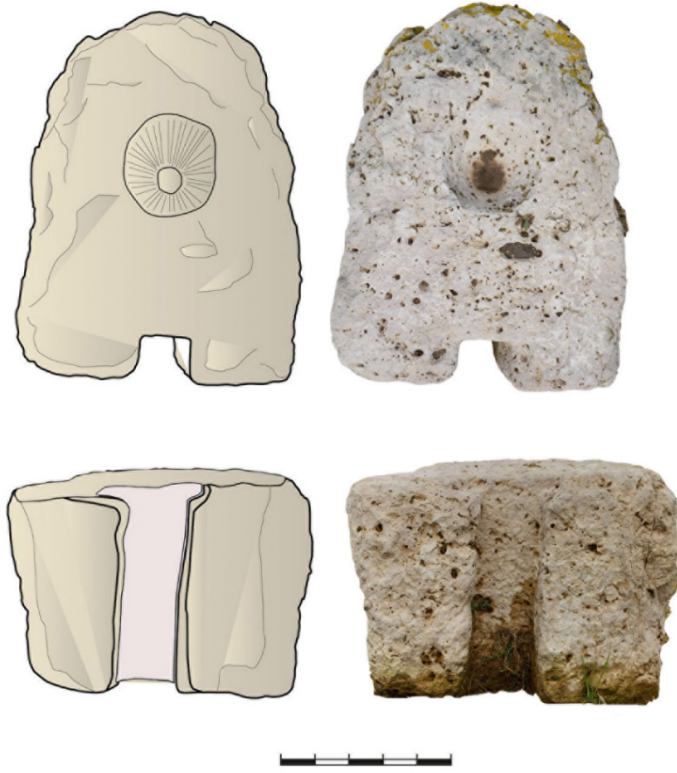
Figür 6. Pres taşı

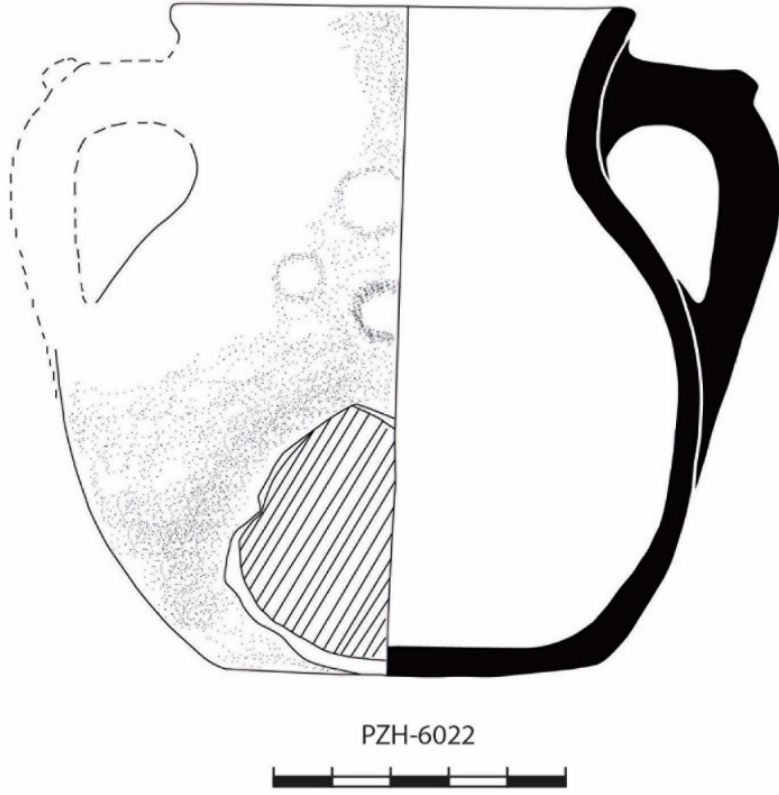
Levha 2. 2b Evresine ait çömlek

Form: Testi, **Hamur Rengi:** 2,5YR 4/6, **İç Astar:** Yok, **Dış Astar:** Yok, **Katkı:** Taşçık, Kum, **İç Yüzey Açığı:** Yok, **Dış Yüzey Açığı:** Yok, **Bezeme:** Yok, **Pişme:** Orta, **Yapım:** Çark, **Tabaka:** 2b
